Fallbeispiel Guppenrunse, Kanton GL, Schweiz

Dr. Josef Hess, Dr. Eva Gertsch
Bundesamt für Umwelt BAFU

PLANALP, Schutzsysteme gegen Naturgefahren -
dauerhaft fit durch Systems Engineering?

13. Oktober 2015, München

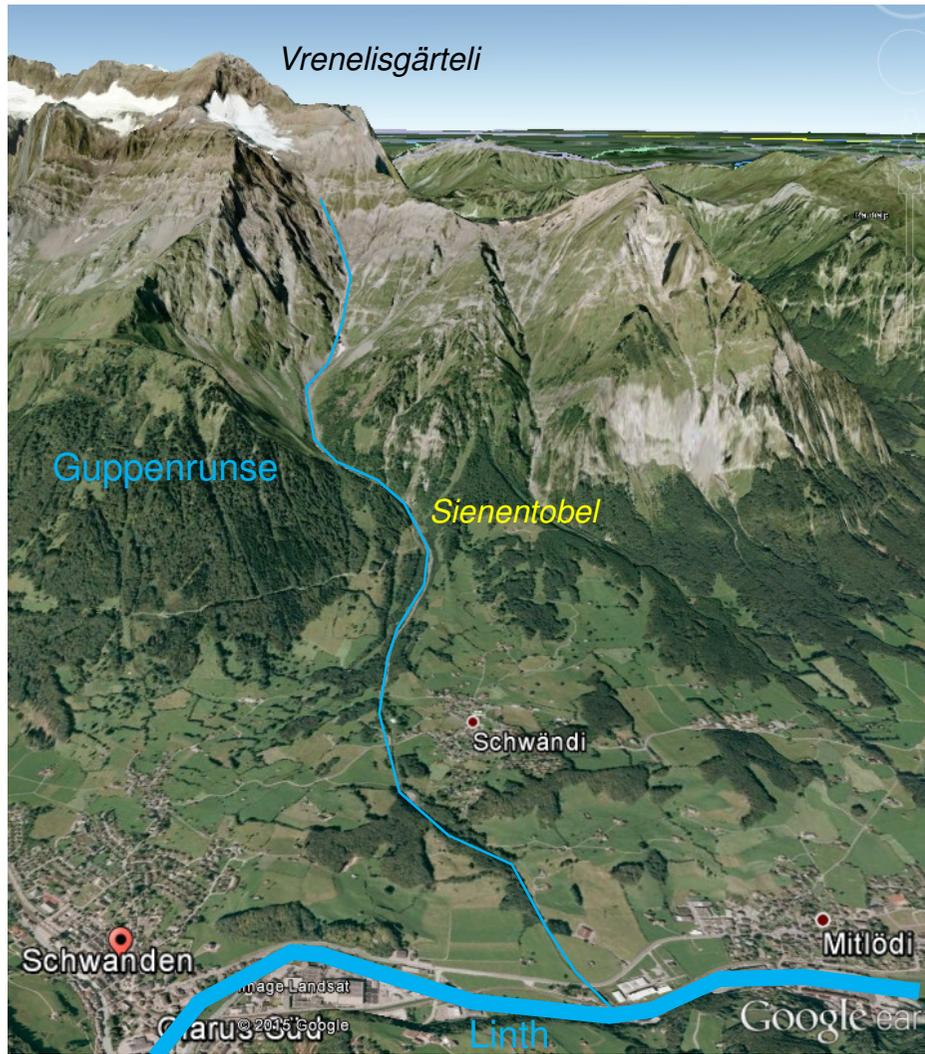
- Fläche: 3 km²
- Relief: 2904 bis 500 m ü. M.
- Bodenbedeckung
 - 10% Guppenfirn,
 - 44% Fels,
 - 46% Geröllhalden, Gras
- Geologie: Kalkgebiet
- Wildbachtyp: Jungschuttbach
- Murfähig und aktive Lawinen
- Bedrohte Dorfteile Schwändi, Schwanden und Mitlödi

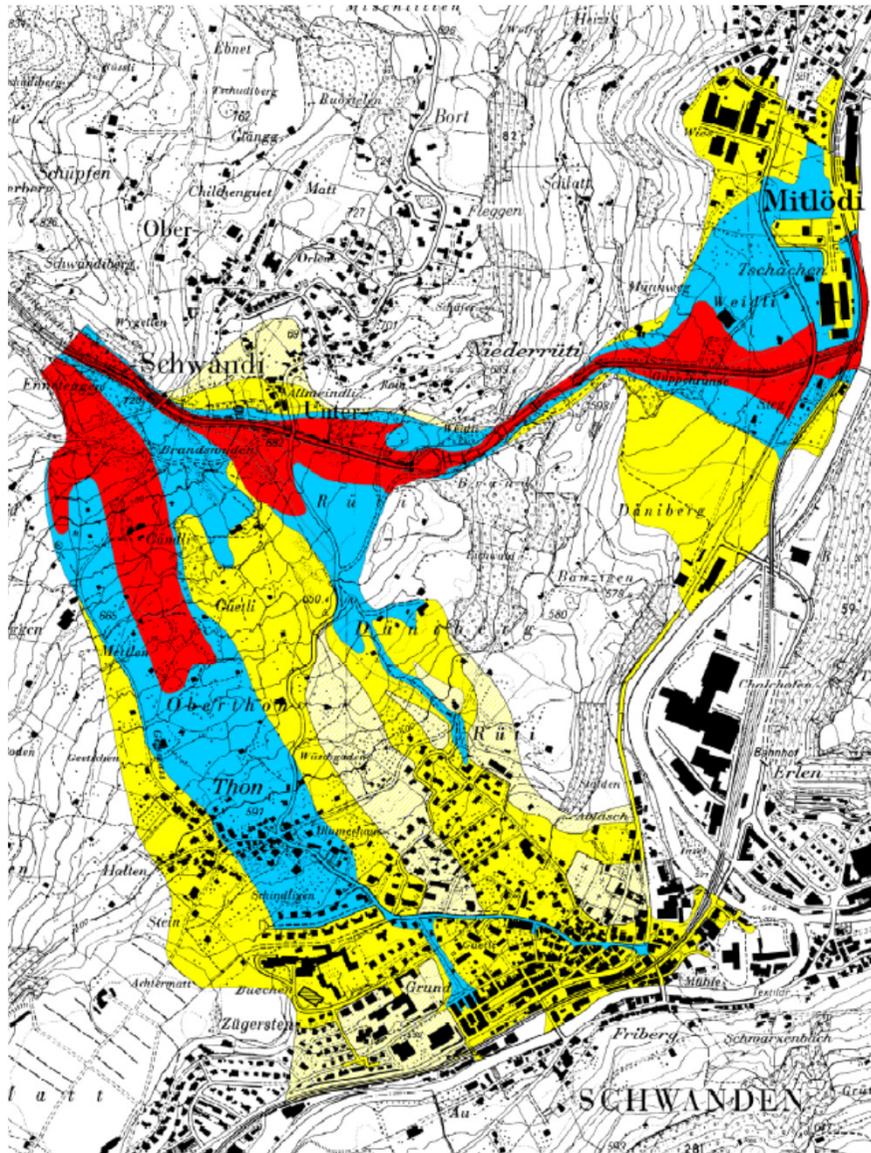
Gefahrenkarte vor 2010

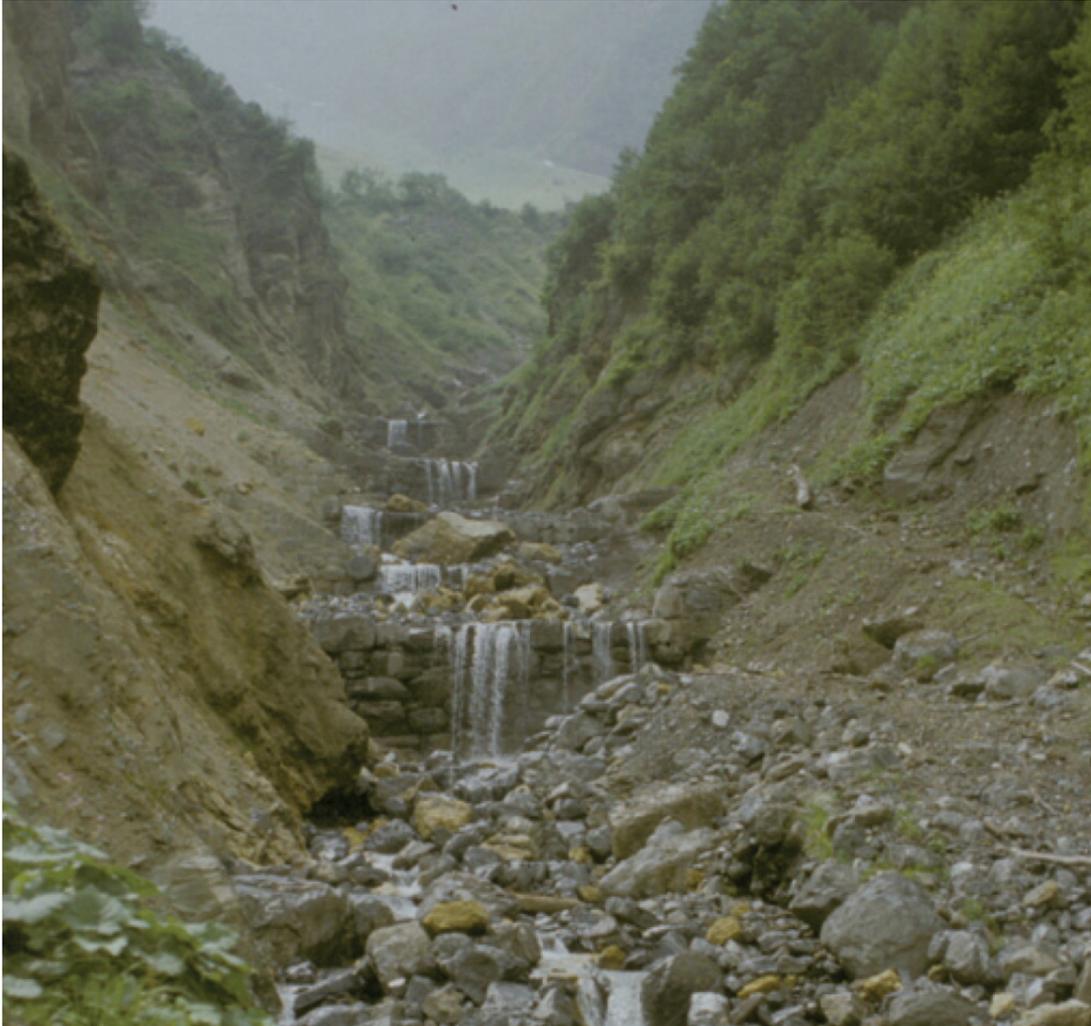
Sperrentreppe im
Siententobel

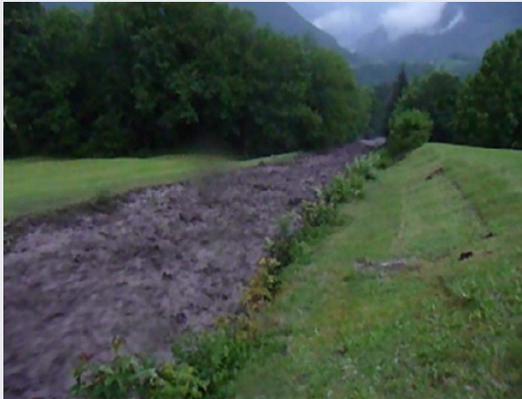
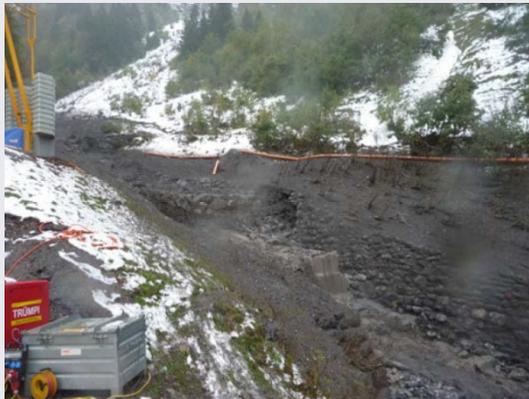
Ereignis	21. Juli 2010	10. Oktober 2011
Prozess	Murgang	Murgang
Volumen	20'000 m ³ (rund 30-jährlich)	15'000 m ³ (<30-jährlich)
Auslöser	Gewitter	Starkniederschläge (Regen) nach intensiven Schneefällen im EZG oben
Schäden	Keine Schäden in Siedlung, lokale Schäden an Sperrentreppe	Keine Schäden in Siedlung, fast komplette Zerstörung der Sperrentreppe, Beschädigung gepfl. Schale, Zerstörung der Baustelle für Sofortmassnahmen aufgrund Ereignis 2010
Massnahmen	Sanierungskonzept, Sofortmassnahmen im unteren Bereich der Sperrentreppe	Sofortmassnahmen (Dammschüttung), Überlegungen zu weiterem Schutzsystem
Foto

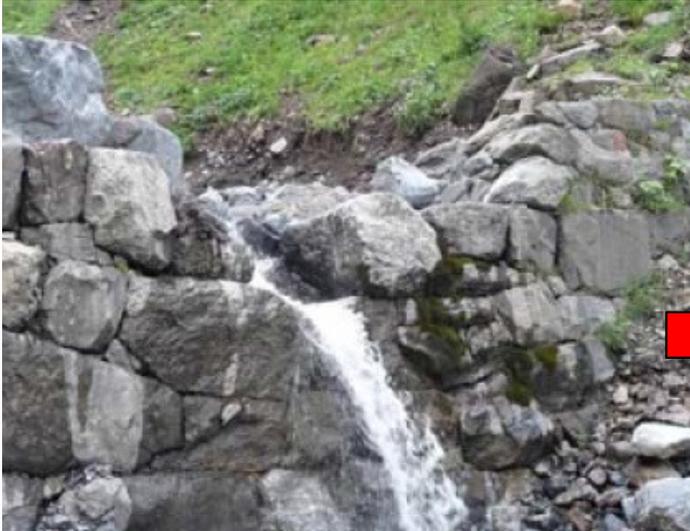
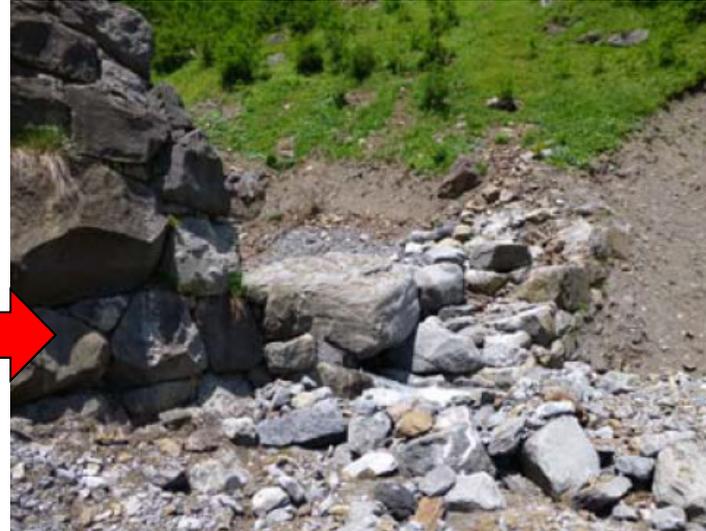
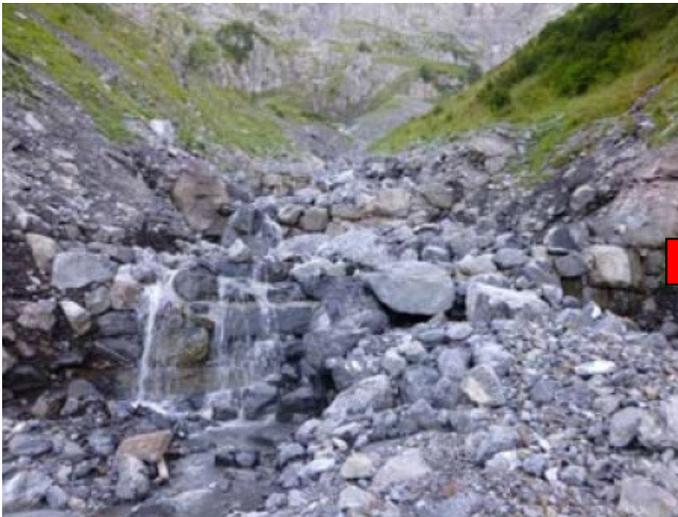
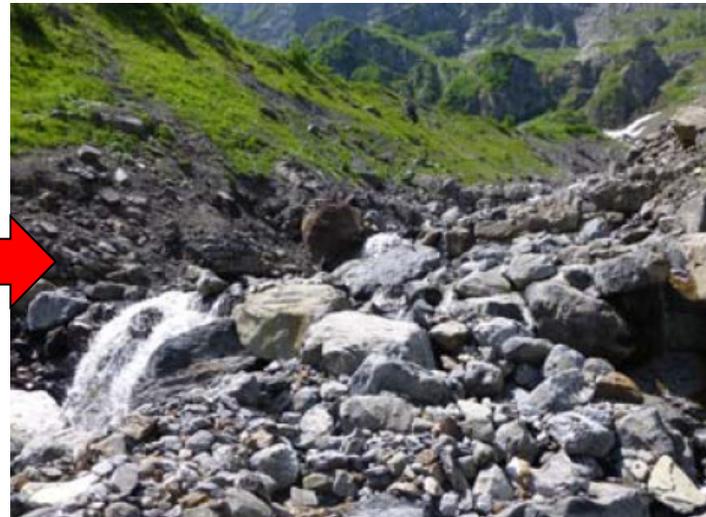
Vor 2011

Nach 2011

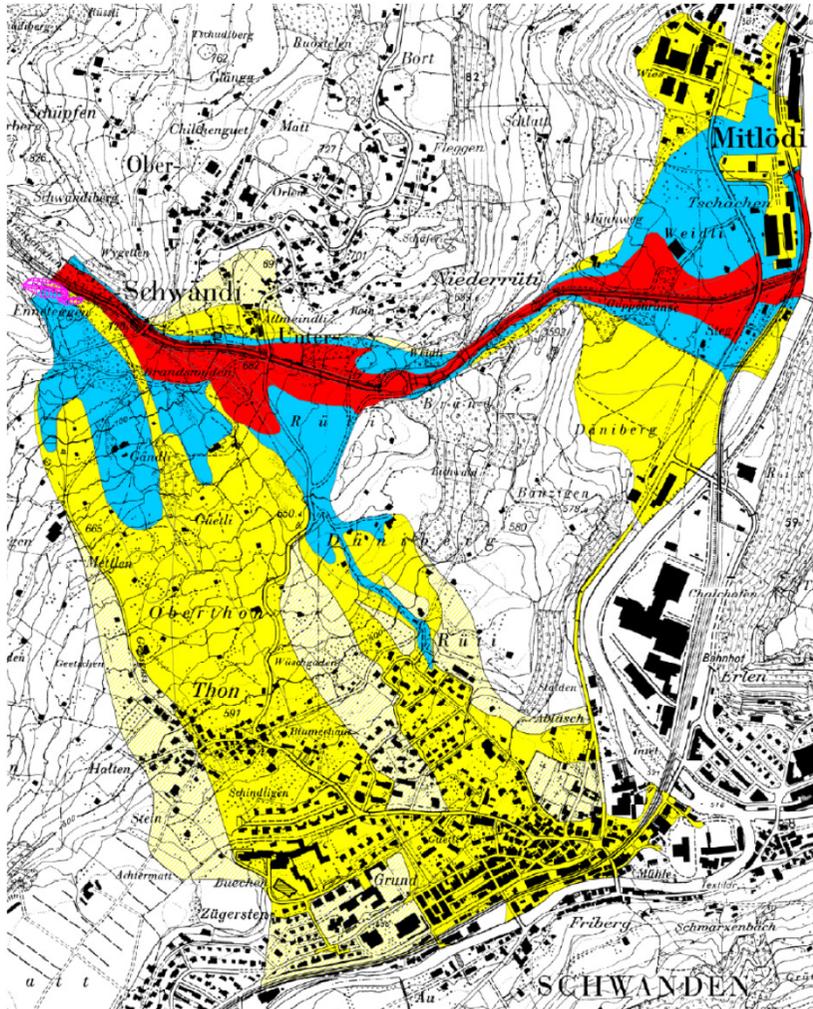
- Gefahrenkarte 2012 (inkl. Sofortmassnahmen 2010, 2011, pink)

Wasser/Murgang

Szenario	Abfluss [m ³ /s]	Geschiebefracht [m ³]
30-j	20	bis 20'000
100-j	30	30'000-50'000
300-j	40-50	80'000-100'000

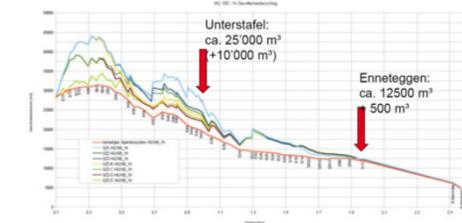
Verschiedene Verbauzustände untersucht → Auswirkung bei Gewitter 1h

Murgangsimulation

7 Schübe à 13'000 m³

- Massgebend für das Geschiebevolumen ist die Ereignisdauer und nicht der Spitzenabfluss (Dauerniederschläge massgebend!)
- Der Geschiebeeintrag in die Schale ist praktisch unabhängig vom Zustand der Sperrentreppe. Das in der zerstörten Sperrentreppe erodierte Material lagert sich praktisch vollständig natürlich am Kegelhals ab.
- Die Wirkung der Sperrentreppe zeigt sich vor allem bei Langzeitbetrachtungen. Hier ist ein deutlich grösserer kumulierter Eintrag zu erwarten.
- Durch wenige Sohlenfixpunkte kann das Erosionspotential vor allem bei Langzeitbetrachtungen reduziert werden.
- Mittels Rückhalteräumen können die Auswirkungen von Murgängen wirkungsvoll reduziert werden.

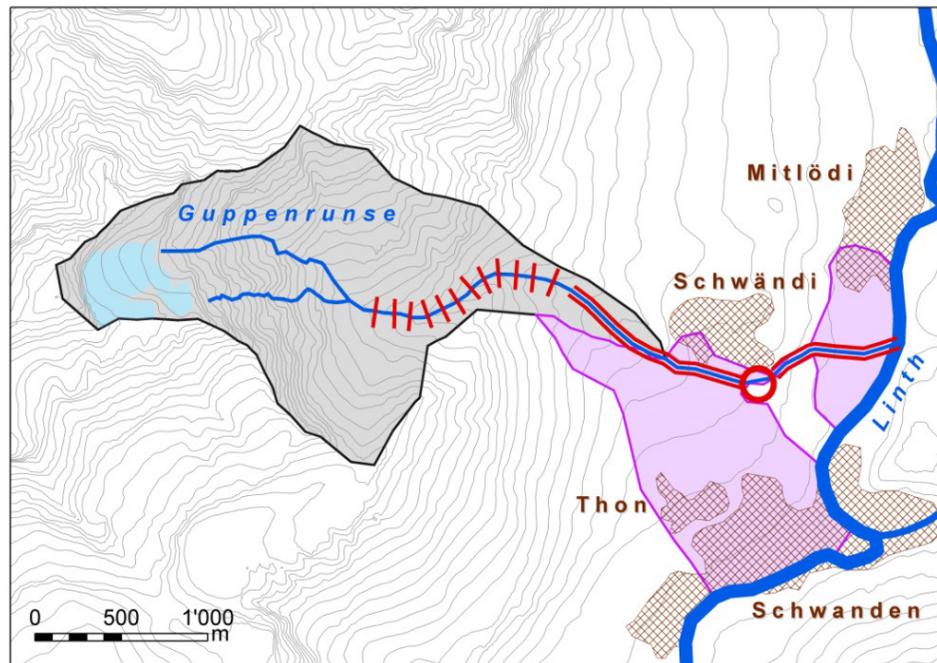
Variante 1: Wiederinstandstellung alter Sperrenzustand

Baukosten: 17.3 Mio. CHF

- Heutige Trinkwasser-Quellen für Dorfteil Schwändi unterhalb des Kegelhales bleiben bestehen

- Mit Investitionen von 15.5 Mio. CHF wird rein nur der aktuelle Sicherheitszustand erhalten, grosse Gefahrengelände (violett) bleiben.
- Sanierung Sperren kann nur in extrem kleinen Zeitfenster erfolgen (ausserhalb Hochwassersaison, Lawinensaison und liegendem Lawinenschnee)

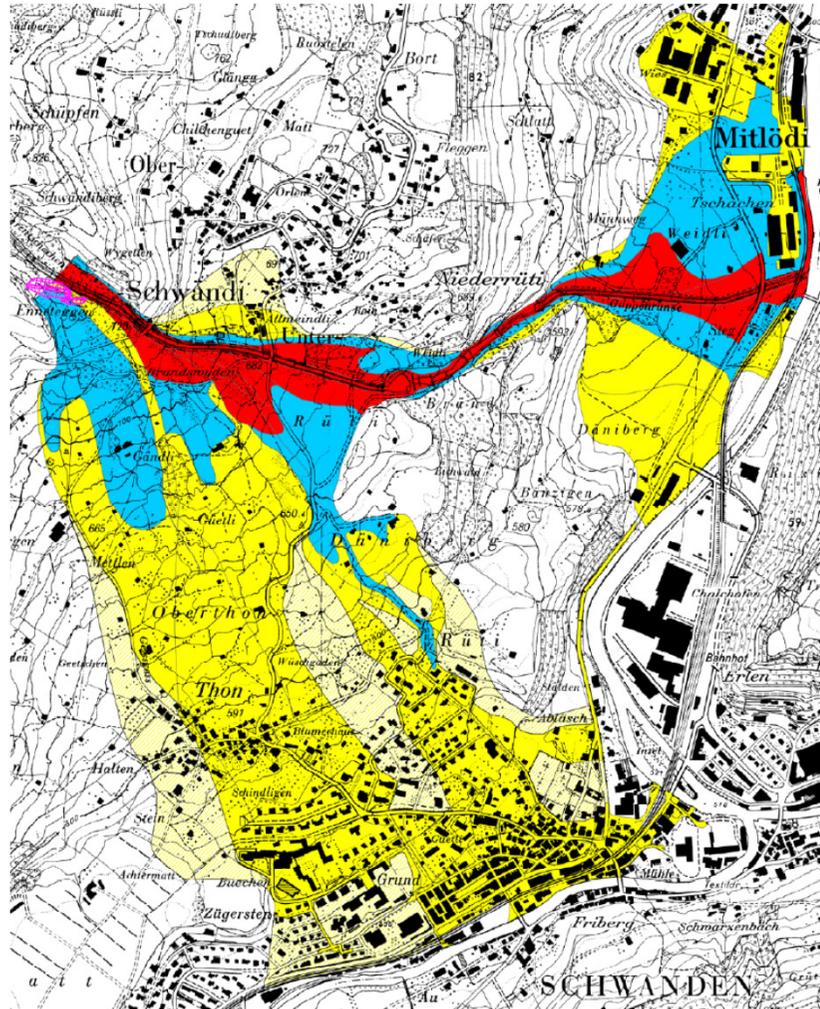
- Variante 1: Gefahrenkarte nach Ausführung

Wasser/Murgang ca. wie 2012

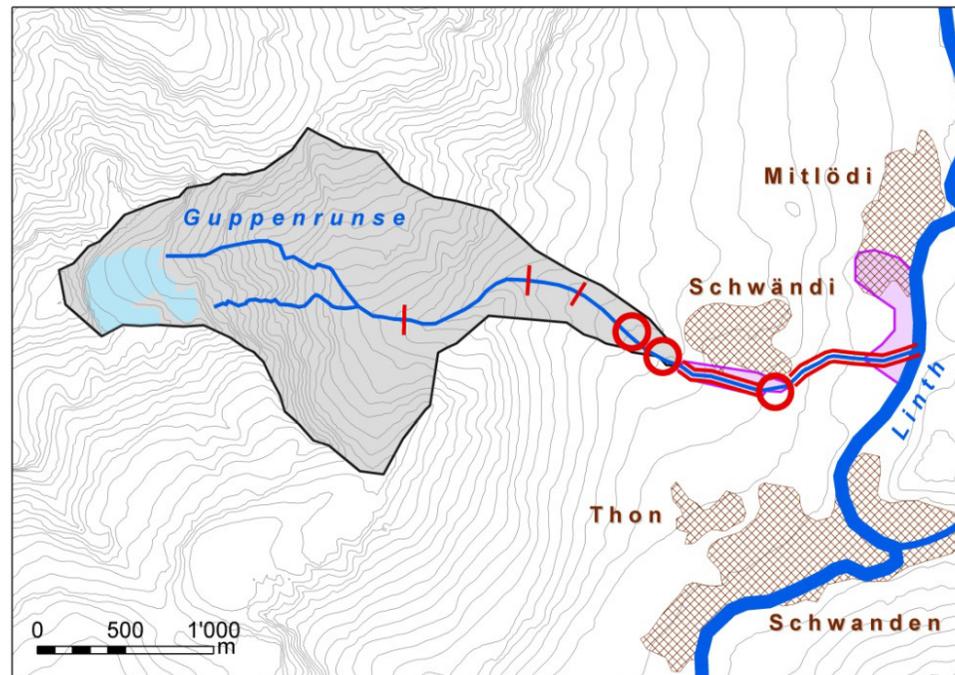
Variante 2: Erhalt von 3
Sohlenfixsperrern, Bau von
zwei neuen Geschieberück-
halteräumen und Sanierung
Bachschale

Baukosten: 6.6 Mio. CHF

- Bessere Robustheit gegenüber Variabilität bei Prozessen und Unsicherheiten betreffend Klimawandel
- Kombiniertes Schutz gegen Murgänge und Lawinen
- Besseres Nutzen-Kosten-Verhältnis (Wasser/Murgang 4.4, Lawinen 1.1)
- Bessere Bewältigung Überlastfall
- Deutliche Reduktion der Gefahrengelände (violett)

- Neue Trinkwasserversorgung Schwändi ist nötig (1 Mio. CHF), da Quellen zerstört werden

Massnahme / Kostenträger	Variante 1	Variante 2
Baukosten	Fr. 17'300'000.00	Fr. 6'640'000.00
Zinskosten	Fr. 6'920'000.00	Fr. 2'656'000.00
Unterhaltskosten	Fr. 3'460'000.00	Fr. 1'328'000.00
Geschiebebewirtschaftung	Fr. 1'000'000.00	Fr. 2'000'000.00
Totale Kosten (20 Jahre)	Fr. 28'680'000.00	Fr. 12'624'000.00

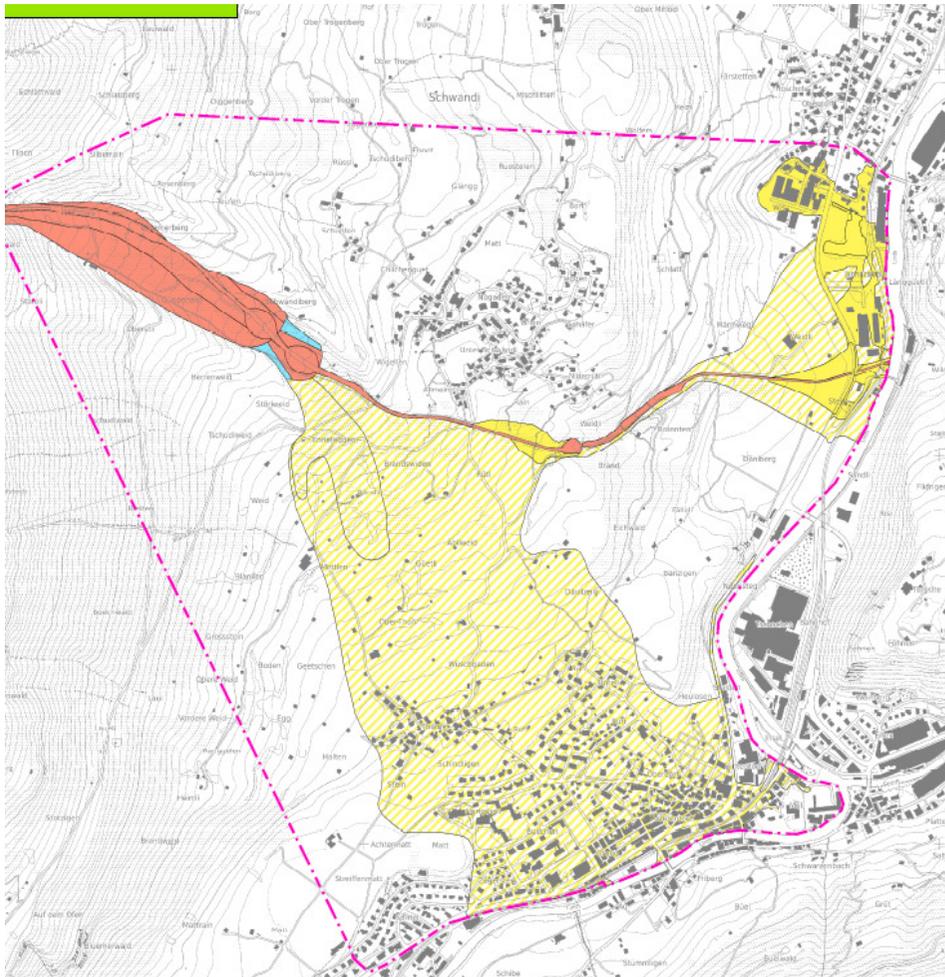
- Variante 2: Gefahrenkarte nach Ausführung

Wasser/Murgang
