Jörg Bödefeld

Erhaltungsmanagement von (Verkehrs-)Wasserbauwerken

Schutzsysteme gegen Naturgefahren -
Dauerhaft fit durch Systems Engineering?

München, 13. Oktober 2015

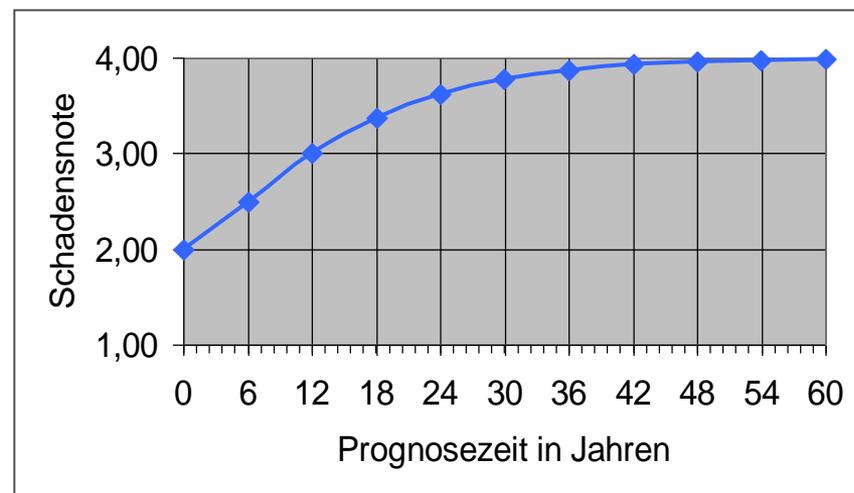
Markov-Ketten

Prognose von erfassten Schäden:

- Erfasste Schäden werden mit Markov-Matrizen prognostiziert.
- Jeder Schadensbegriff ist einem Verfallsprozess zugeordnet.
- Jeder Verfallsprozess besitzt eine Markov-Matrix.

$$\begin{bmatrix} 0,72 & 0,28 & 0 & 0 \\ 0 & 0,87 & 0,13 & 0 \\ 0 & 0 & 0,83 & 0,17 \\ 0 & 0 & 0 & 1 \end{bmatrix}$$

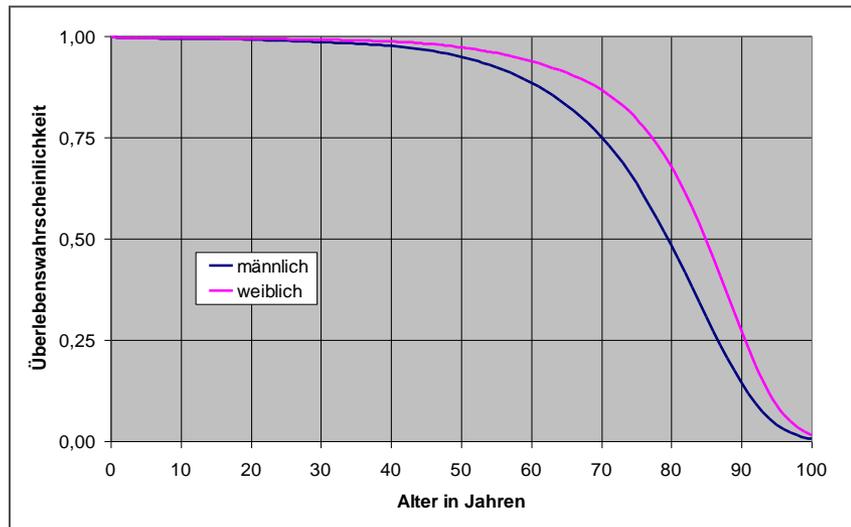
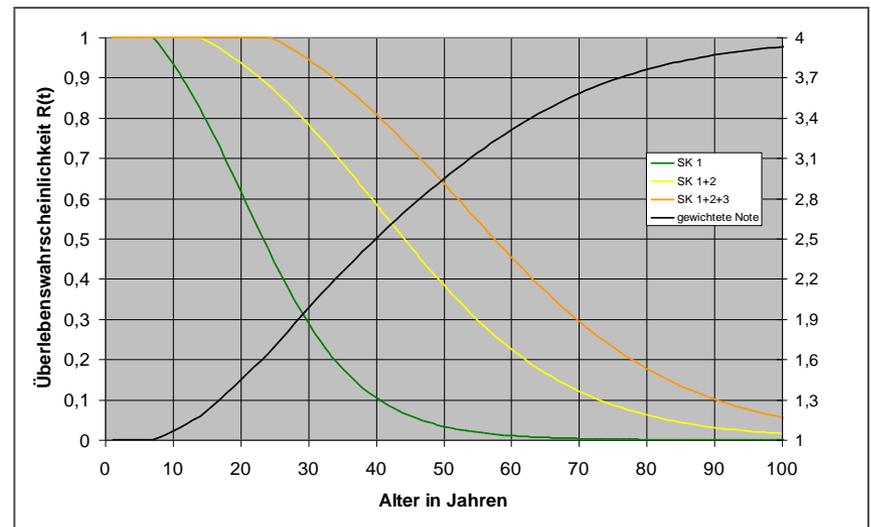
Überlebensfunktionen

Prognose von ungeschädigten Teilnotenkategorien:

Für jede Teilnotenkategorie wird eine Überlebensfunktion aufgestellt.
