WILDBACH- UND LAWINENVERBAUUNG

REDIMENSIONIERUNG DER SCHUTZMAßNAHMEN IM WILDBACH GALINA

Wien, Dienstag, 20. Oktober 2015

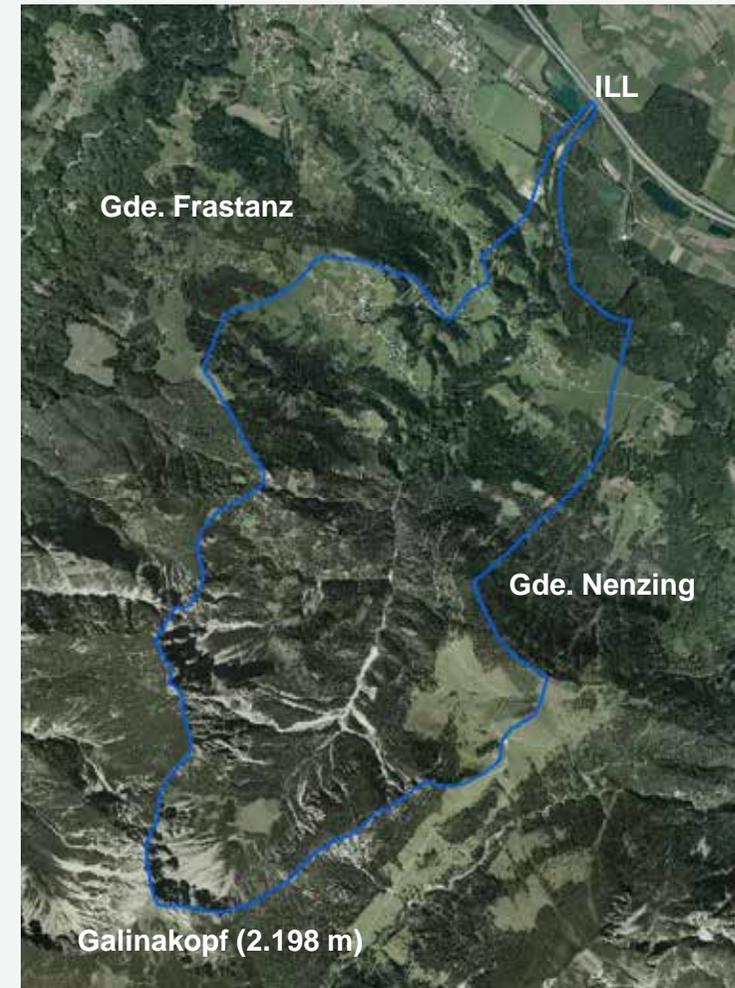
- Einzugsgebiet 12,6 km²
- Abfluss HQ₁₅₀ 55 m³/s
- Geschiebefracht 100.000 m³
- Bewaldung 45 %

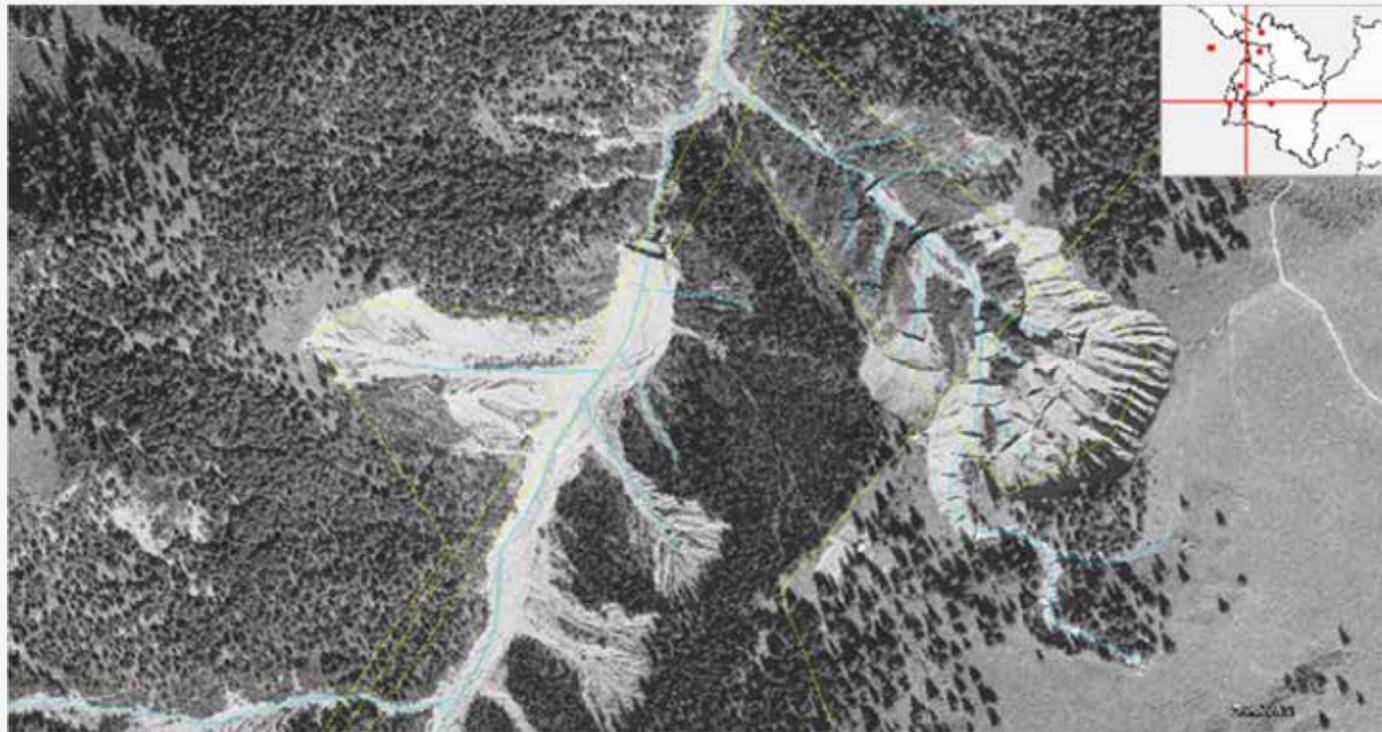
Orthofoto aus den 50er Jahren

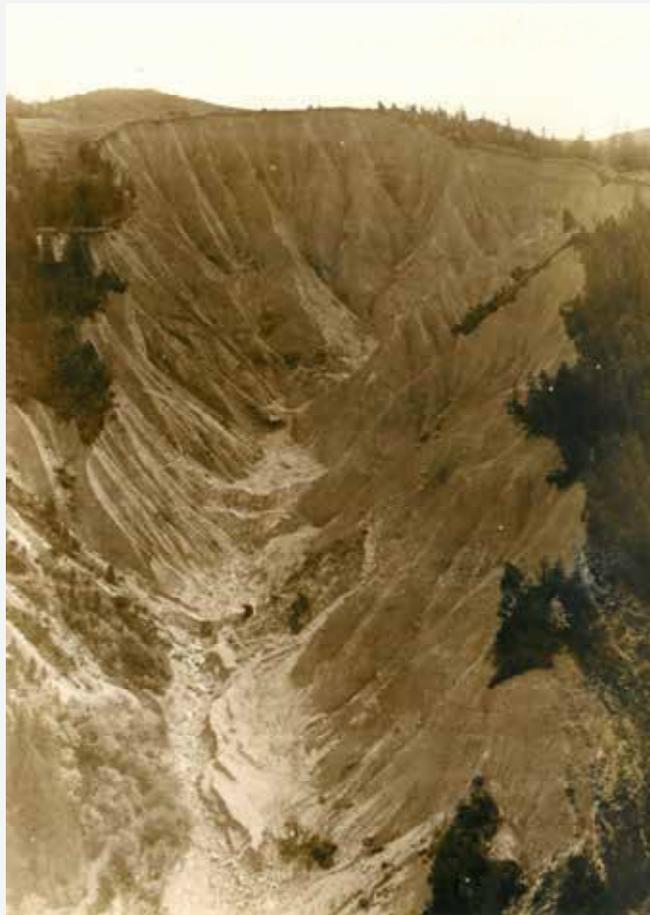
Baubeginn 1908 – Geschieberückhalt durch:

- Konsolidierungssperren

und später durch:

- Ingenieurbiologische Maßnahmen

Filpriterrüfe

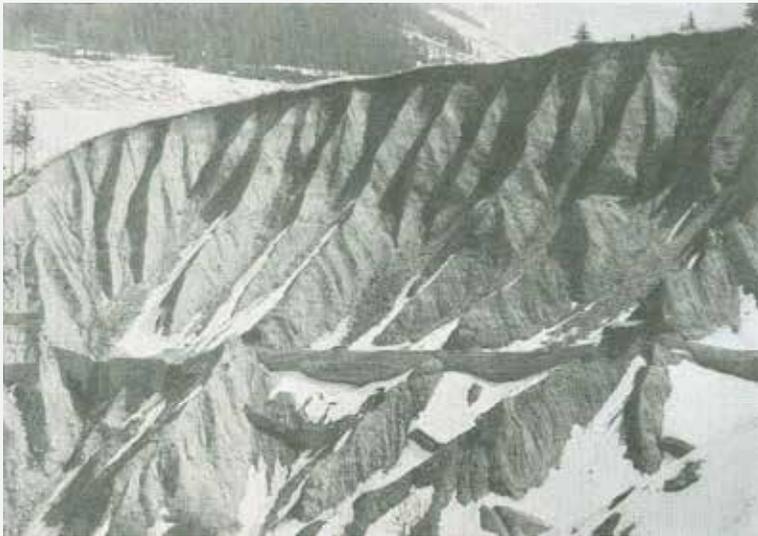
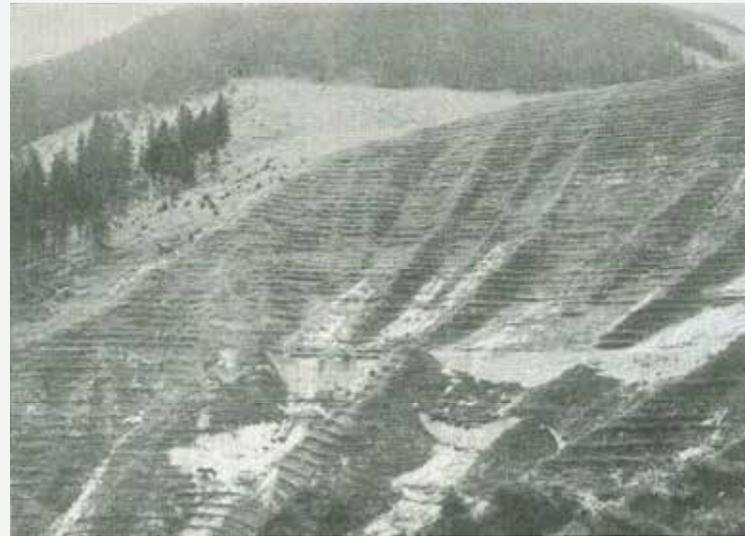
Filpitterrüfe 1951

Vor der Ingenieurbiologischen Verbauung und einige Jahre später

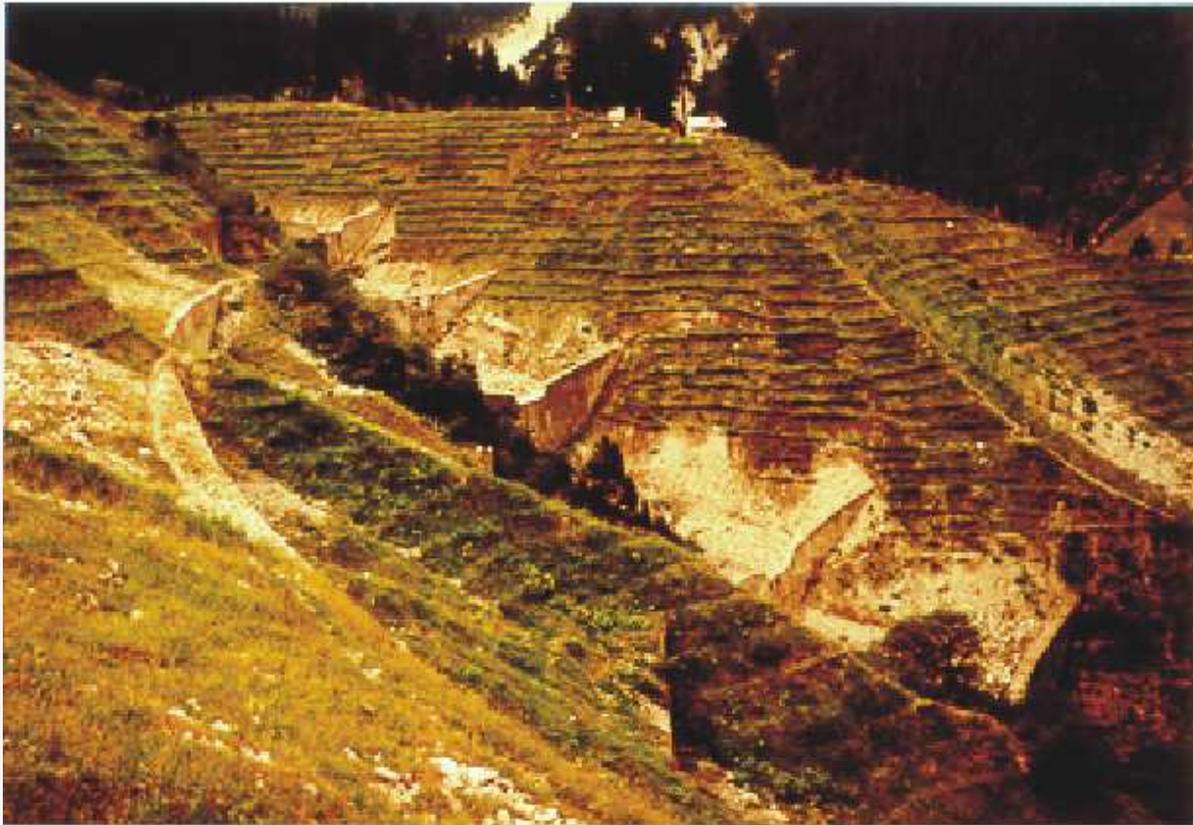
Filpitterrüfe – Konsolidierungssperren und Weidencordons

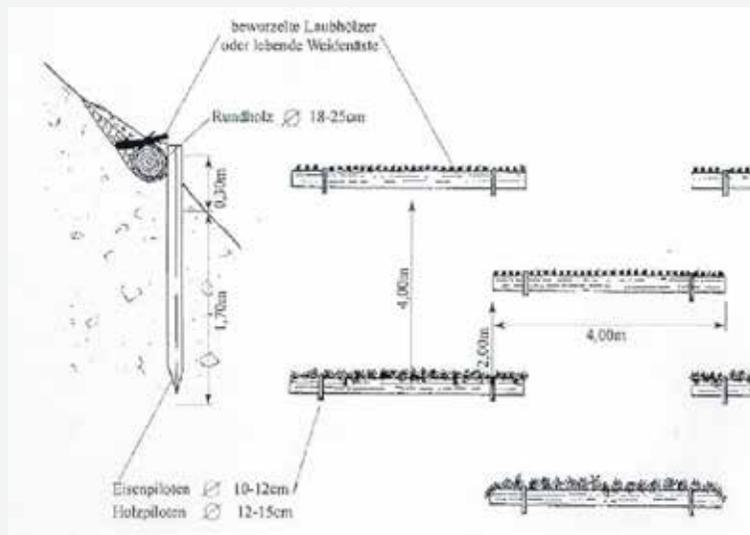
Bepflanzte Pilotenwand

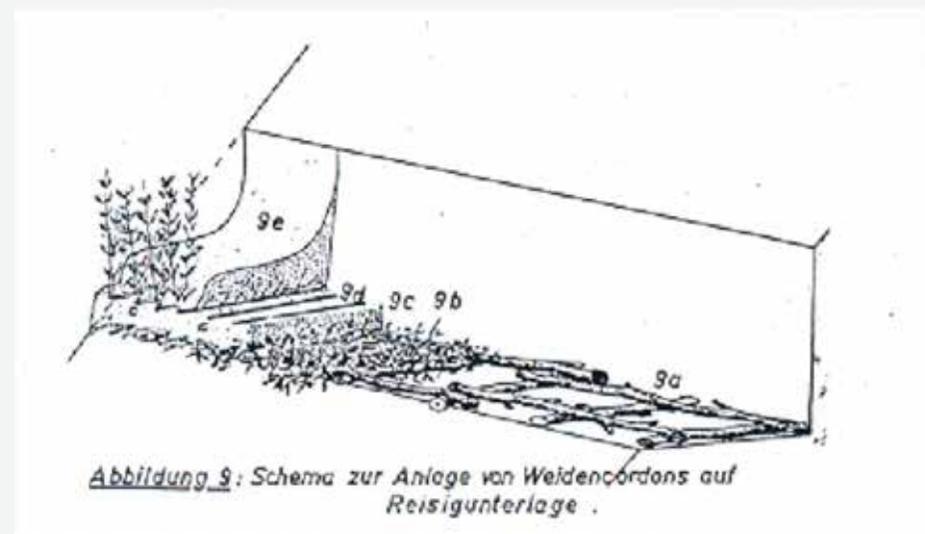
Weidencordons

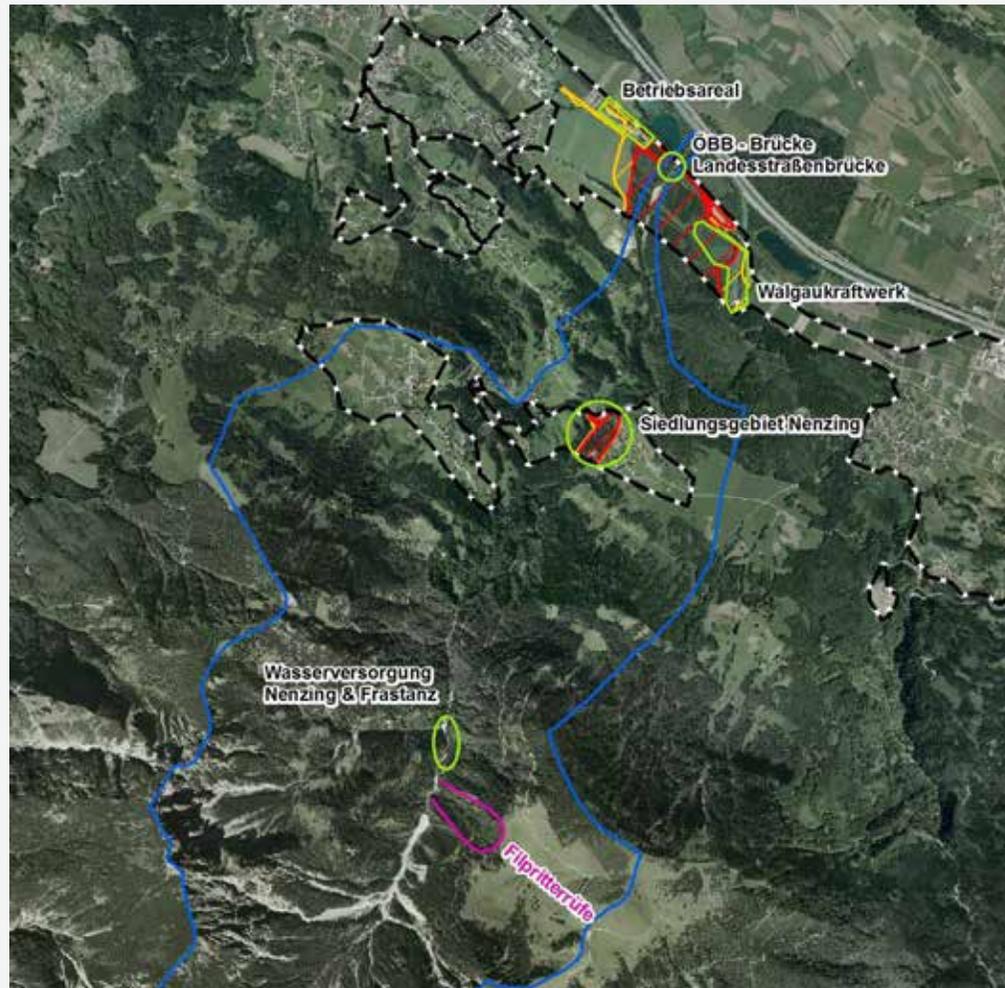
Anlagen	Rote Gefahrenzone (bzw. der Roten Zone gleichzusetzende Flächen)	Gelbe Gefahrenzone (bzw. der Gelben Zone gleichzusetzende Flächen)
Mittellauf		
Gem. Nenzing	Wasserfassung und 1300 lfm Wasserableitung zum Kleinkraftwerk Latz	
	Trinkwasserfassung und 650 lfm Ableitung zum Kleinkraftwerk Latz	
	Forstwegbrücke	
	1700 lfm Forstweg	
	1400 lfm Zufahrtsstr. zur Alpe Gamp	
Gem. Frastanz	Wasserversorgung Bazora ab 2014	
Unterlauf		
Gem. Nenzing	2200 lfm Forstweg	250 lfm Forstweg
	Kleinkraftwerk	
	Kneipstelle	
		Materialumschlagplatz (Kessler)
		1 Betriebsgebäude (AGRAR Nenzing)
		1 Kapelle
		Stützpunkt der Vbg. Flugrettung
	Gemeindestraßenbrücke	
	670 lfm Gemeindestraße	170 lfm Gemeindestraße
Gem. Frastanz	260 lfm Forstweg	130 lfm Forstweg
		Grünmülldeponie (alte Mülldeponie)
Landesstraße L 190	Landesstraßenbrücke	
	430 lfm Landesstraße L 190	360 lfm Landesstraße L 190
Landesstraße L 67	Landesstraßenbrücke	
	100 lfm Landesstraße L 67	20 lfm Landesstraße L 67

ÖBB	ÖBB-Brücke	
	100 lfm ÖBB Bahntrasse	20 lfm ÖBB Bahntrasse
VIW AG	Ausgleichsbecken	
	380 KV Leitung (3 Masten)	
		Walgaukraftwerk mit Unterwasserkanal
		100 lfm Betriebszufahrt

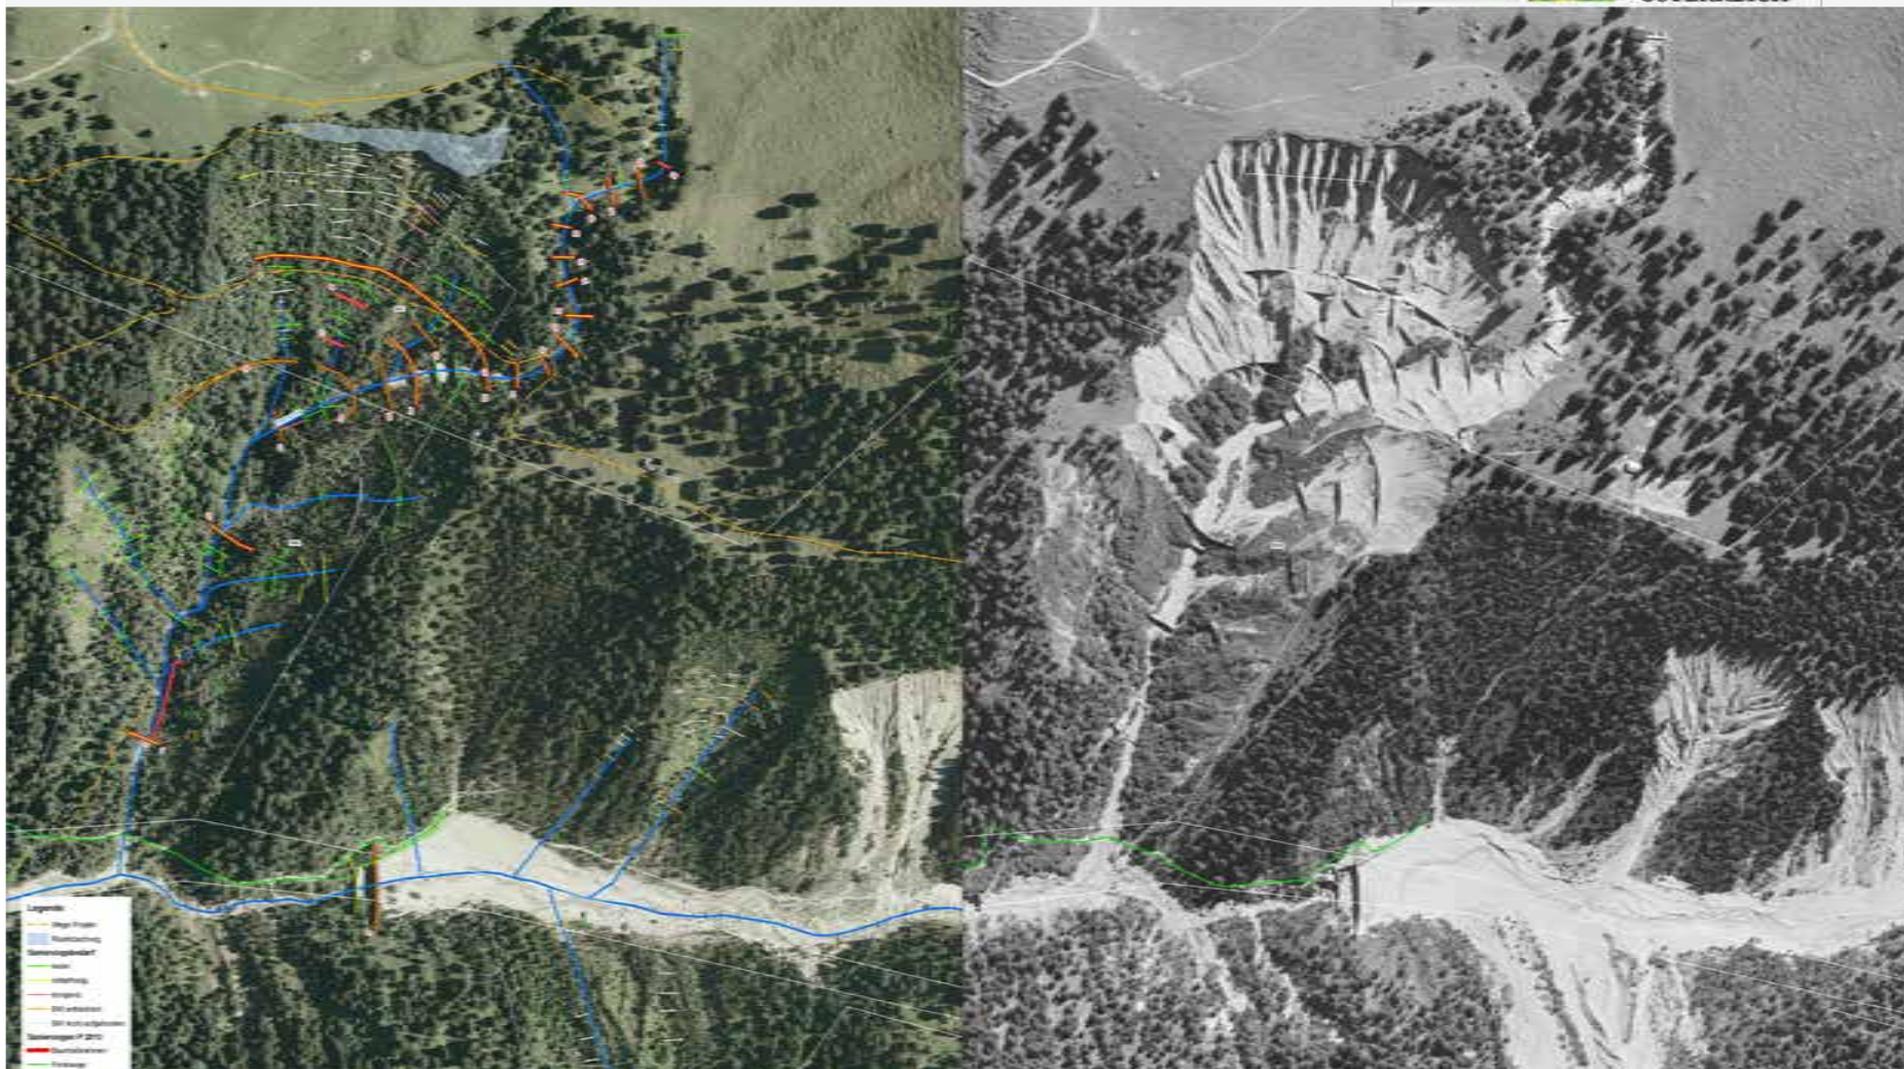
- Bauwerkssanierung in den relevanten Bereichen (ca. 50 Bauwerke)
- kontrollierter Verfall nicht weiter benötigter Bauwerke
- Rückböschung Filpritterrüfe
- Betreuung der Schutzwälder in den Erosionsgebieten
- Erschließung
