Das Erhaltungskonzept für Naturgefahrenschutzbauwerke (Wildbach, Lawine, Steinschlag) nach ONR 24800-Serie

Jürgen Suda

Schutzsysteme gegen Naturgefahren
- dauerhaft fit durch Systems Engineering?

13. Oktober 2015
Literaturhaus München,
München

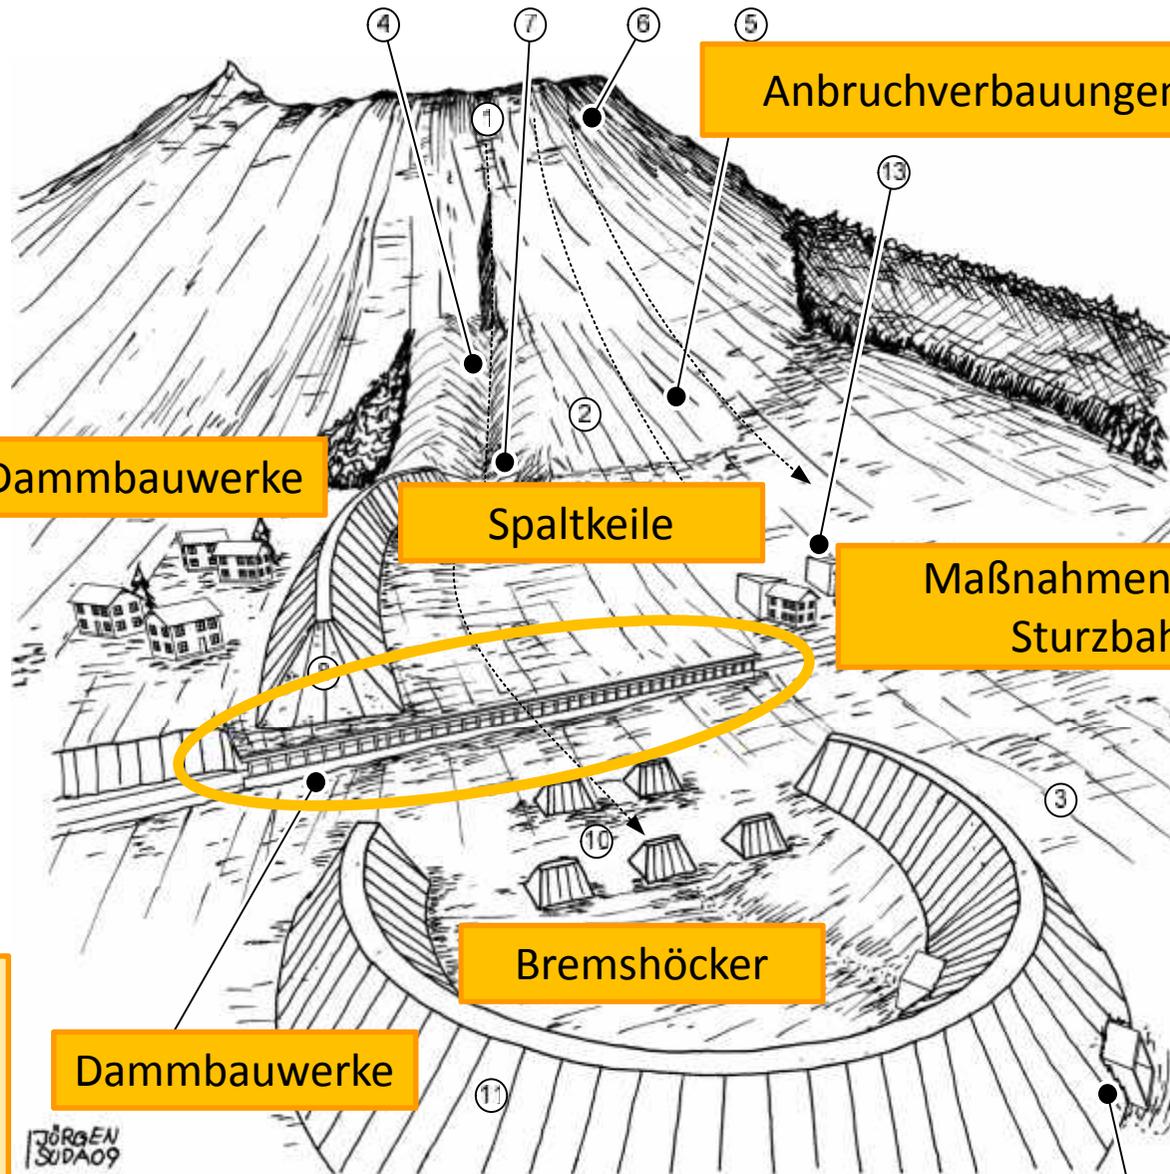
ONR 24807

| ① Lawinenanbruchgebiet | ⑧ Ablenkdam (Leitdam) |
| ② Sturzbahn | ⑨ Schutzgalerie |
| ③ Ablagerungsgebiet (Auslaufstrecke) | ⑩ Bremsverbauung (z.B. Bremshöcker) |
| ④ Sturzbahn einer Runnelawine | ⑪ Auffangdam |
| ⑤ Sturzbahnen von Flächenlawiner | ⑫ Grundablass oder Auslaufbauwerk |
| ⑥ Maßnahmen im Anbruchgebiet (siehe Detailabbildung) | ⑬ Spaltkeil (Objektschutz) |
| ⑦ Lawinenbrecher für Runnelawinen | |

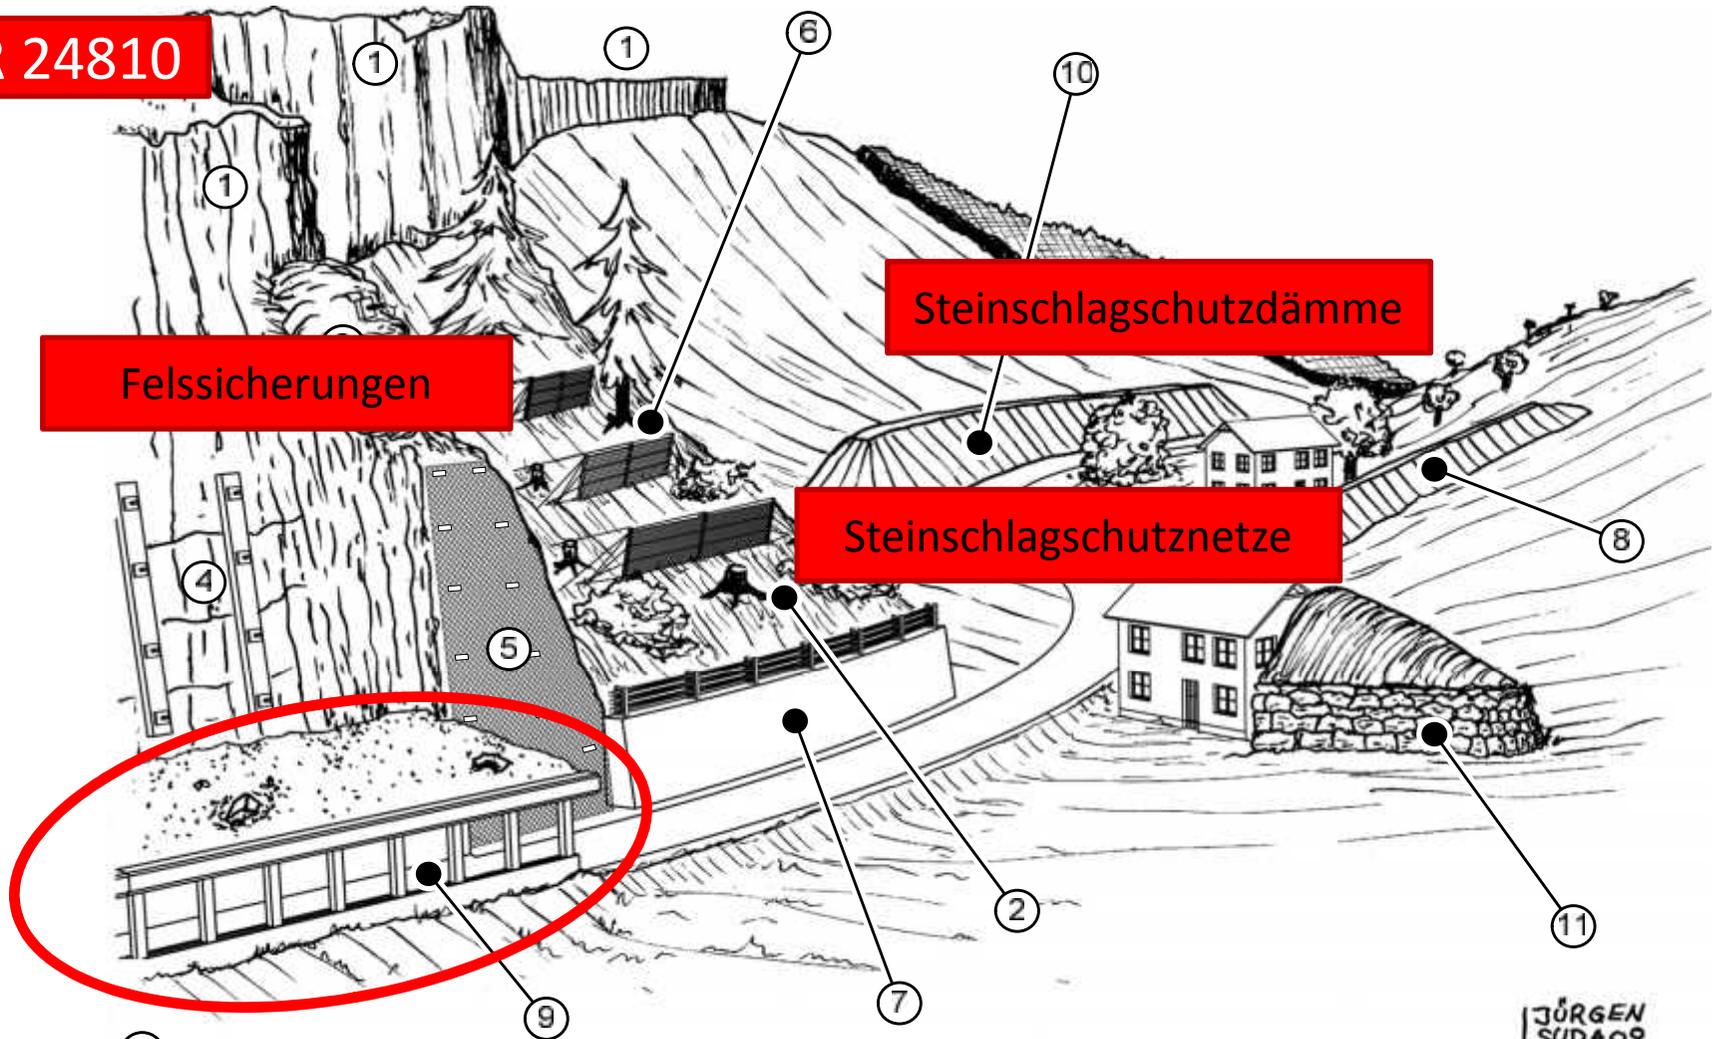
ONR 24810

Felssicherungen

Steinschlagschuttdämme

Steinschlagschutznetze

1) Aufbruchgebiet

2) von instabilen Hängen

3) Abfangung von Einzelkomponenten (Felsverankerungen)

4) Abfangung von Gesteinsrippen (Felsverankerungen)

5) Schutzgalerie (Steinschlagnetze)

7) Stützmauer mit Schutzzaun

8) Ablenkdam (Leitdam)

9) Schutzgalerie

10) Retentionsdam (Auffangdam)

11) Spaltkeil (Objektschutz)

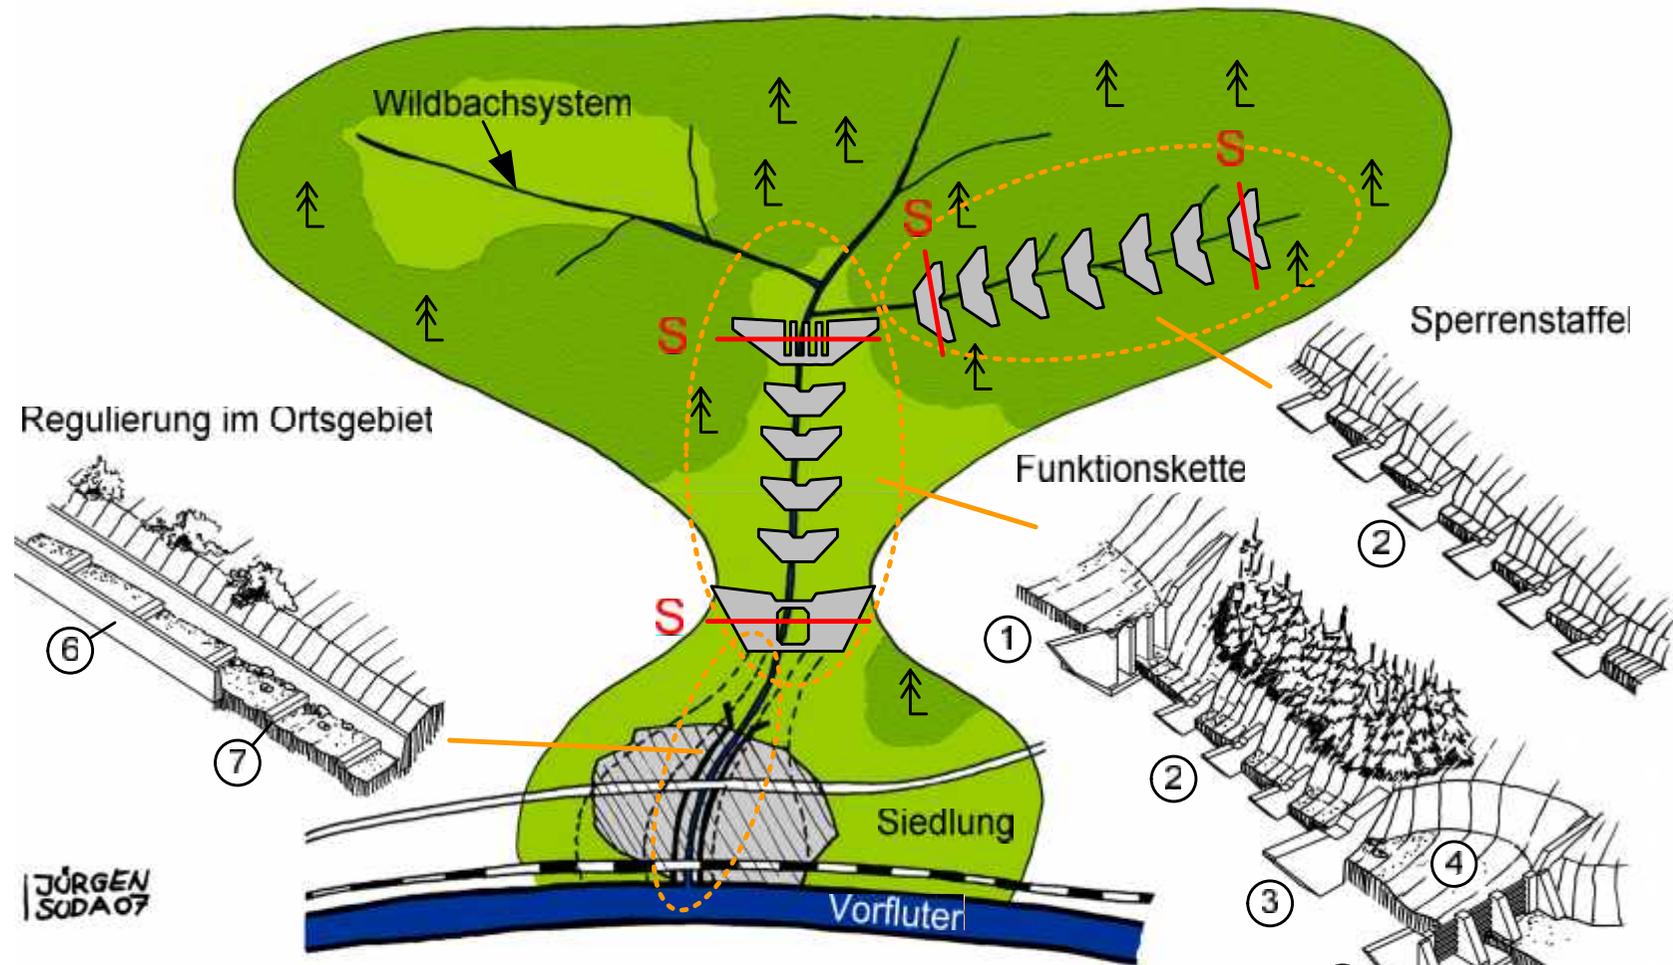
Bauwerkskategorie

- ① Murbrecher
- ② Staffel aus Konsolidierungssperren
- ③ Absturzbauwerk
- ④ Retentionsbecken
- ⑤ Dosiersperre
- ⑥ Ufermauer
- ⑦ Grundswellen

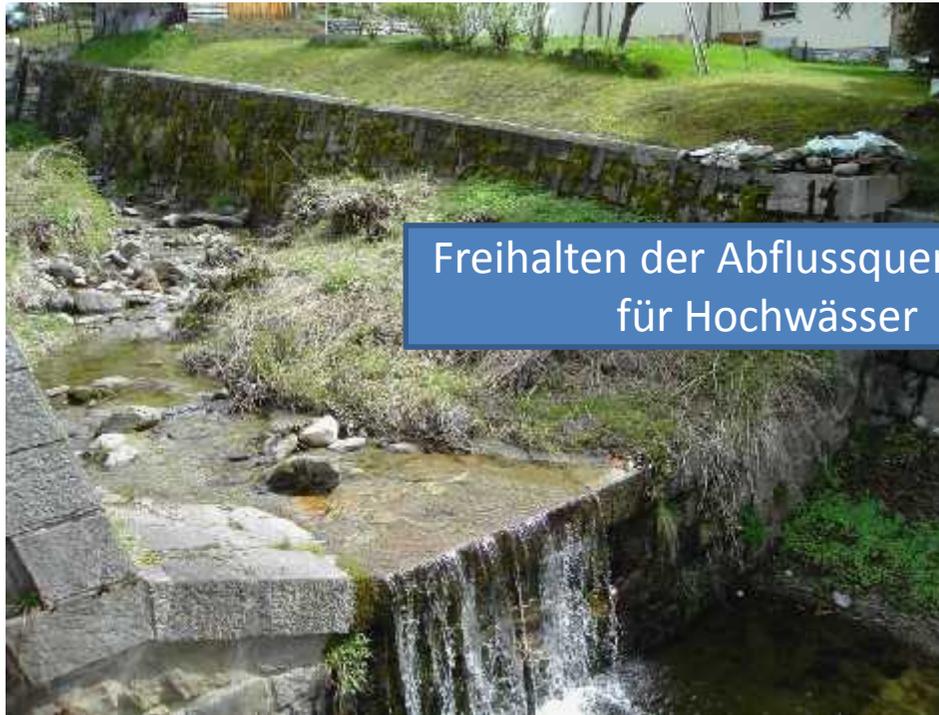
Freihalten der Abflussquerschnitte
für Hochwässer

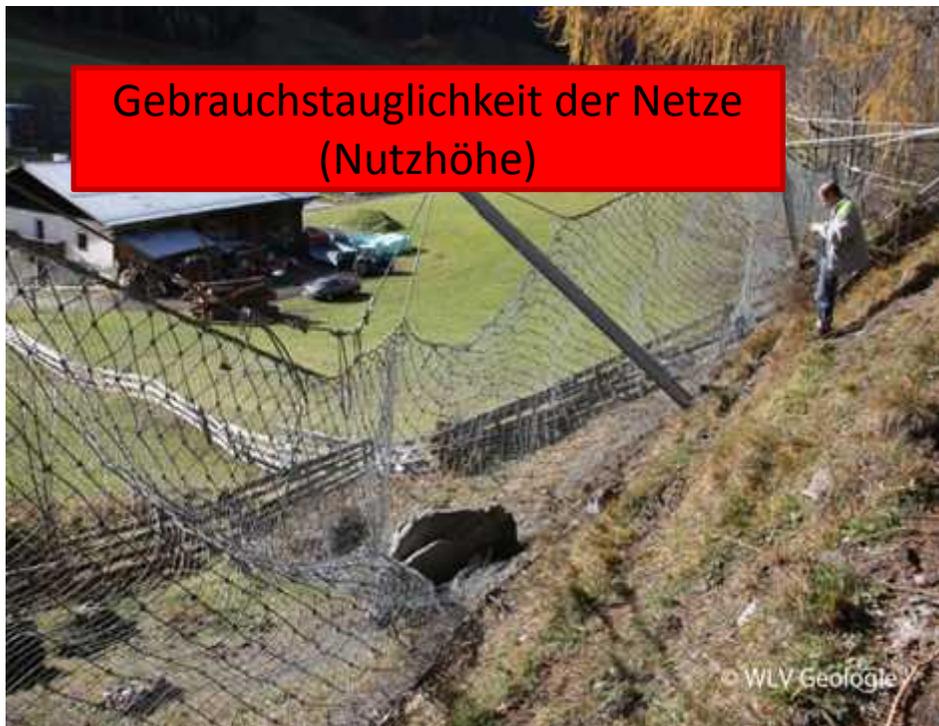
Gebrauchstauglichkeit der Netze
(Nutzhöhe)

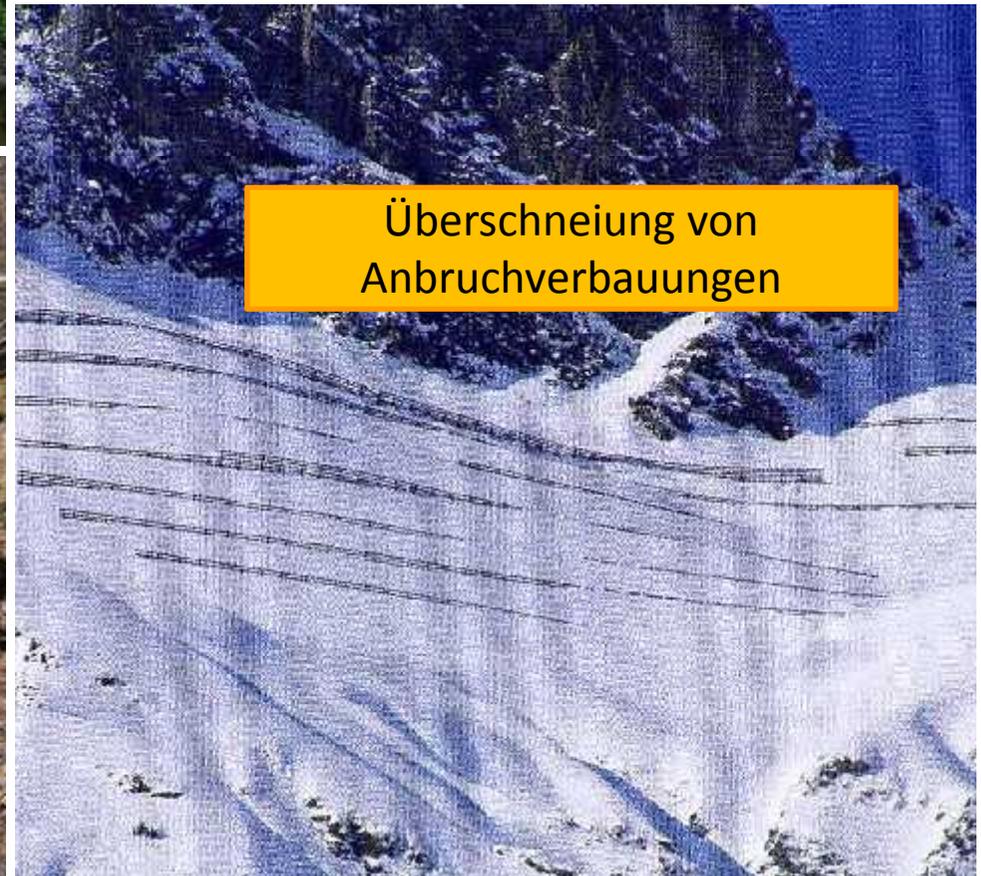
Überschneidung von
Anbruchverbauungen

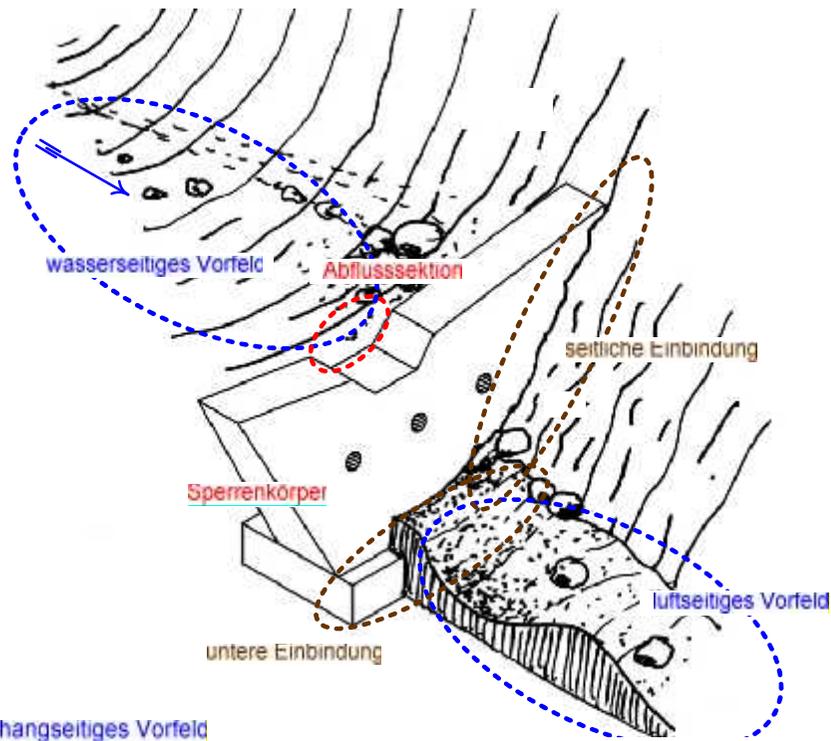
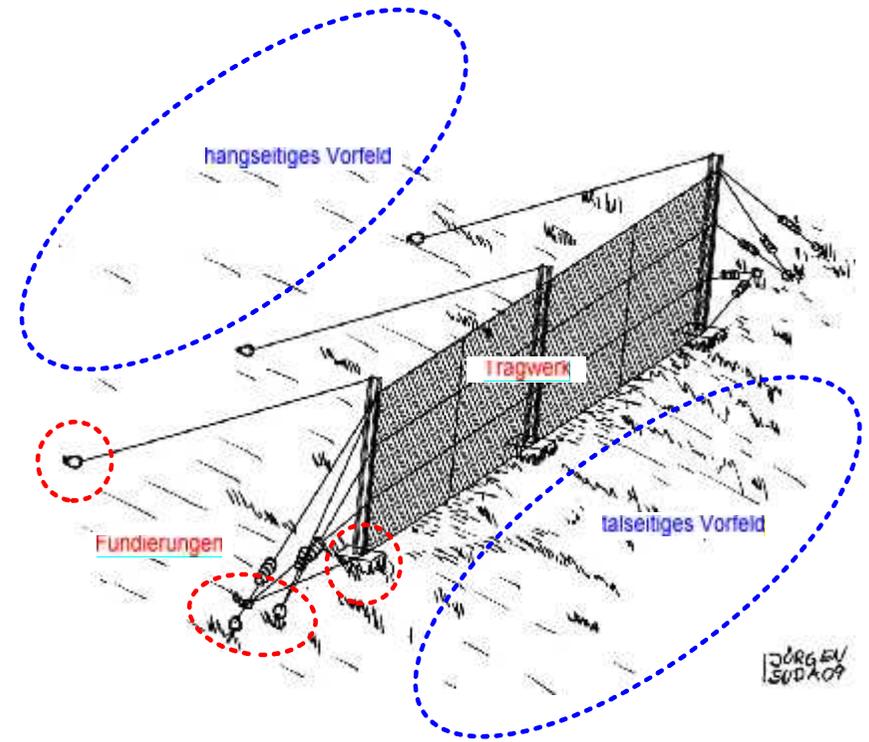
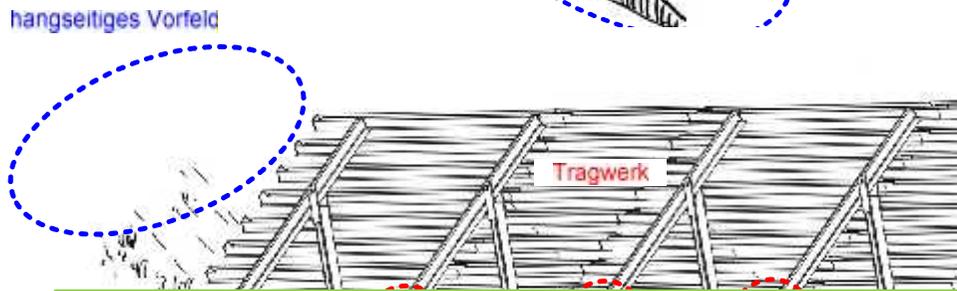
Die Ansprache der Schäden erfolgt über Schadenstypenkataloge
 Darin sind die möglichen Schäden systematisch erfasst

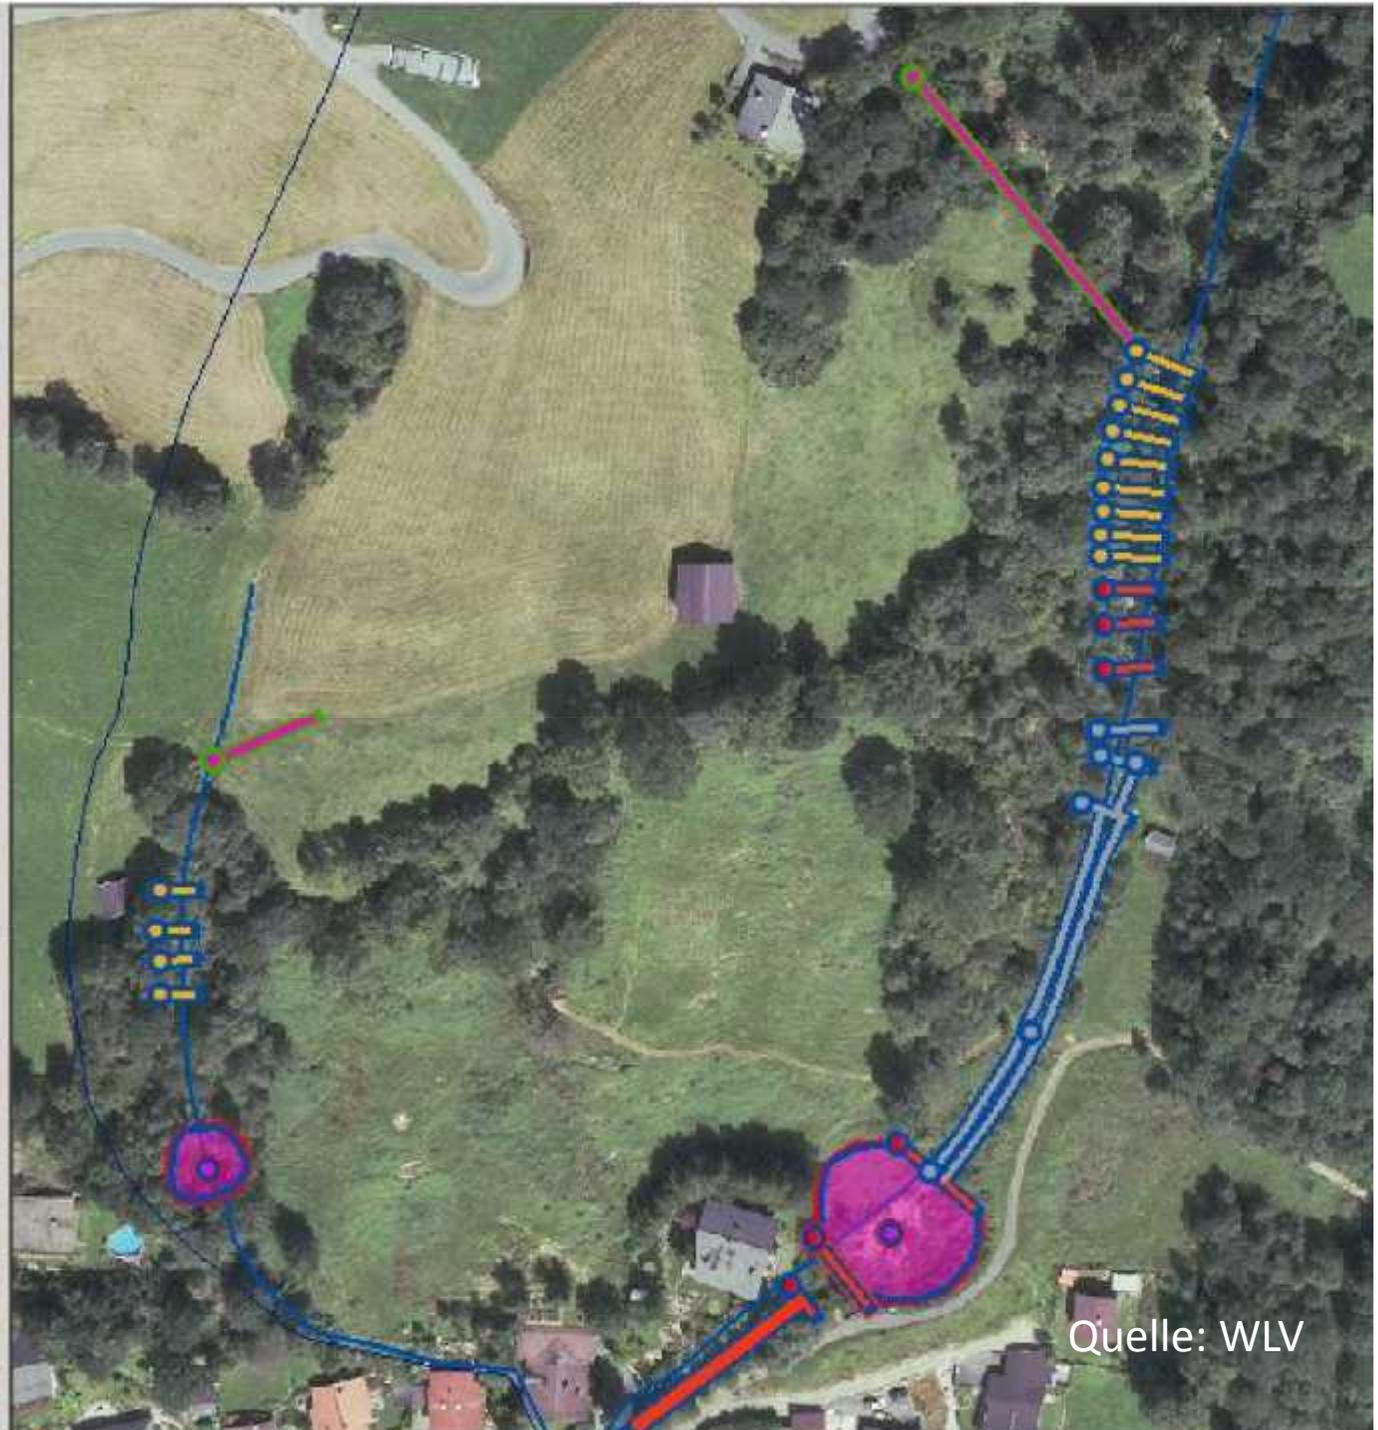
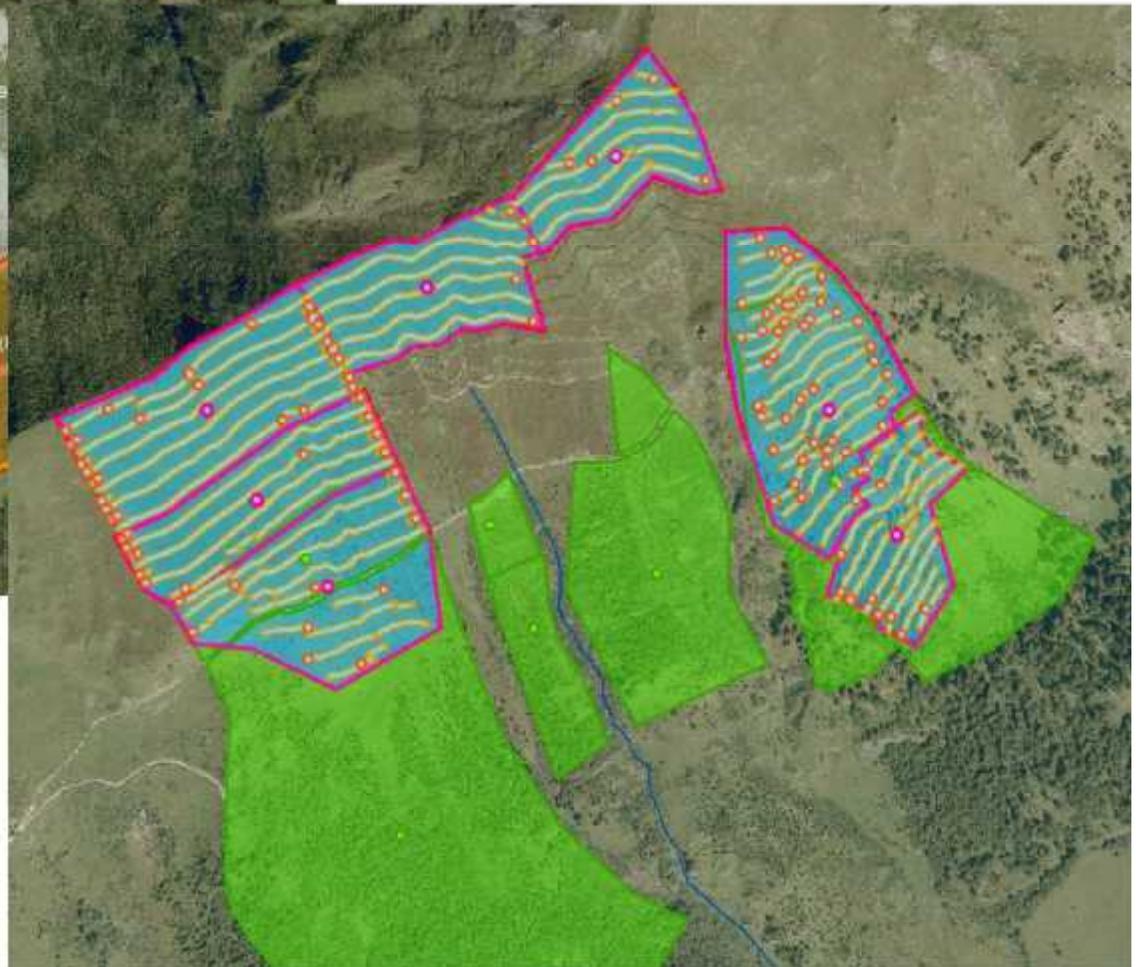
- BAUWERK
 - BWK Punkt Snap
 - BWK Linie Snap
 - BWK Fläche Snap
 - BWK_Punkt_Material
 - BWK Punkt
 - BWK_Punkt_Kategorie
 - BWK Bauwerkszustand
 - BWK_Linie_Material
 - keine Zuordnung
 - HAUPTBAUSTOFF
 - Beton
 - Stahl
 - Stein
 - Holz
 - Pflanzen
 - Boden
 - Sonstiges
 - BWK Linie
 - keine Zuordnung
 - HAUPTTYP
 - Wildbach
 - Lawine
 - Steinschlag
 - Hangbewegung
 - Forstlich-biologisch
 - Sonstiges
 - BWK_Linie_Kategorie
 - BAUWERKSKATEGORIE
 - Schlüsselbauwerk
 - BWK Fläche
 - BWK_Fläche_Material
 - BWK_Fläche_Kategorie

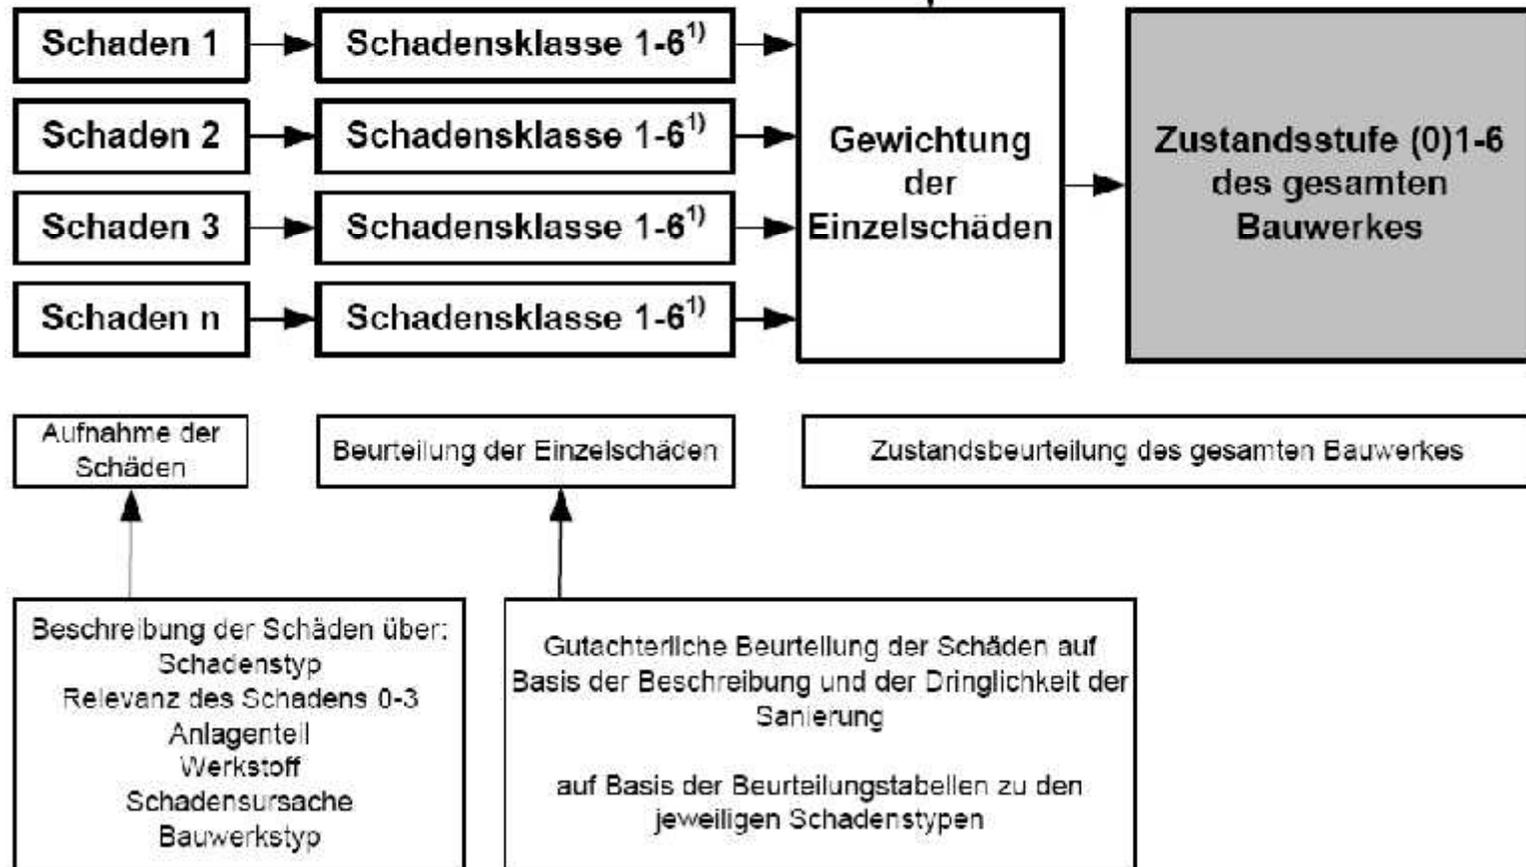
Einteilung Zustandsstufe Wildbach

Nach ONR 24803
